## Bouwkundig inspectierapport

Voorbeeld 27, Cuijk

Maandag 17 september 2018 Rapportnummer 2018-032

| Soort inspectie | Bouwtechnische inspectie |

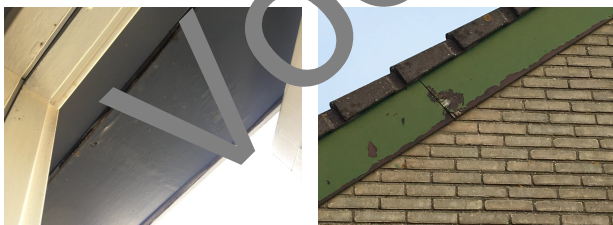
Locatie: Boeidelen kopgevel en bij lekkageplek goot achter

⚡ **Gebrek** Houtaantasting door rocht
